## 欠陥マンションの実情(1) —欠陥マンション発生の背景—

## 欠陥マンションの実情(2)

## —欠陥コンクリート—

## 欠陥マンションの実情(3)

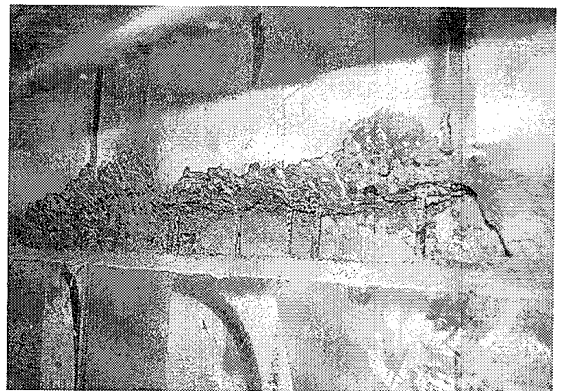
【写真1】 コンクリート水平打継部のジャンカ

ジャンカとは、豆板状コンクリートのことである。ジャンカが発生する原因は2つあり、その1つは、混練水の多いコンクリートを柱や壁の頂部から投入すると、コンクリートが分離して砂利が先に落下し、その後からモルタルが落下することによる。2つ目は、バイブレーターを正しく使うことなくコンクリートを打設した場合である。このような躯体コンクリートのジャンカによって、築後10年前後で鉄筋の腐食を引き起こす。

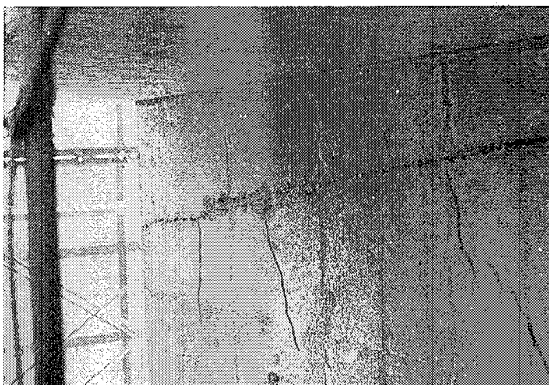
〔写真2〕 躯体コンクリートのコールドジョイント

コールドジョイントとは、凝結がある程度進行しているコンクリートに新しいコンクリートを打ち継ぐことによりコンクリートの一体化が阻害される状態をいう。建物のコンクリート打設

は、一般に、1.8m前後の高さで、ほぼ水平になるように回し打ちとすることが慣習となっている。その結果、打込み区画の大きさと気温の影響によって、先行して打ち込まれたコンクリートの硬化が進行し、その上に投入されたコンクリートと一体化できず、隙間を残したまま硬化することになる。外壁のこの部分から雨水が浸入し、漏水の原因となる。
